# MORYŃ - obwarowania miejskie - baszty łupinowe

Mury miejskie Morynia powstały w okresie XIII–XIV w. System obronny złożony był z wałów ziemnych, fos i kamiennych murów z dwiema bramami, furtą wodną oraz 32 półbasztami. Obecnie zachowało się 27 półbaszt (czatowni), które podczas oblężenia stanowiły główne punkty oporu. Rozmieszczone co 25–40 metrów mają formę prostokątnych występów muru o szerokości 5–6 m, pozbawionych ścian od strony wnętrza murów.

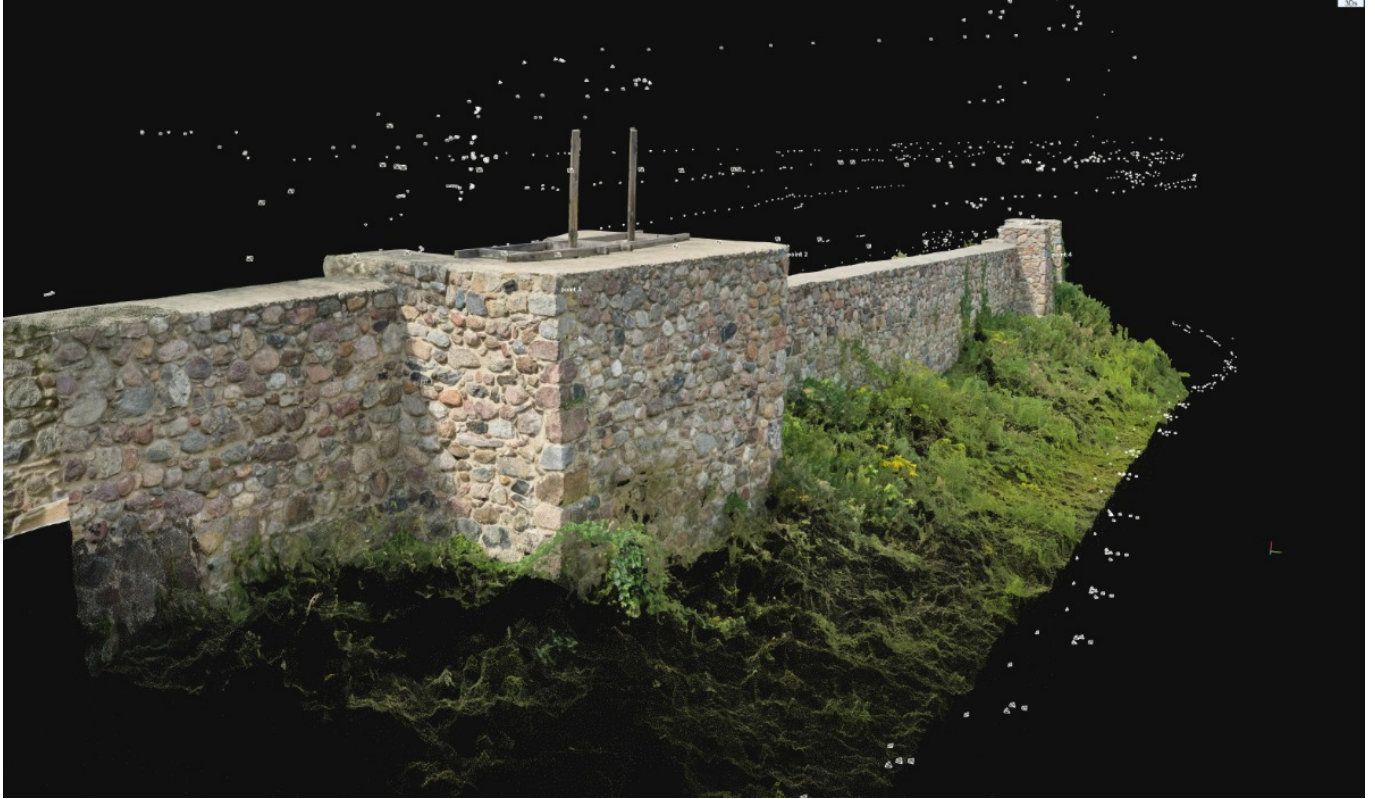
*Obraz chmury punktów z modelu fotogrametrycznego / Biuro Dokumentacji Zabytków.*

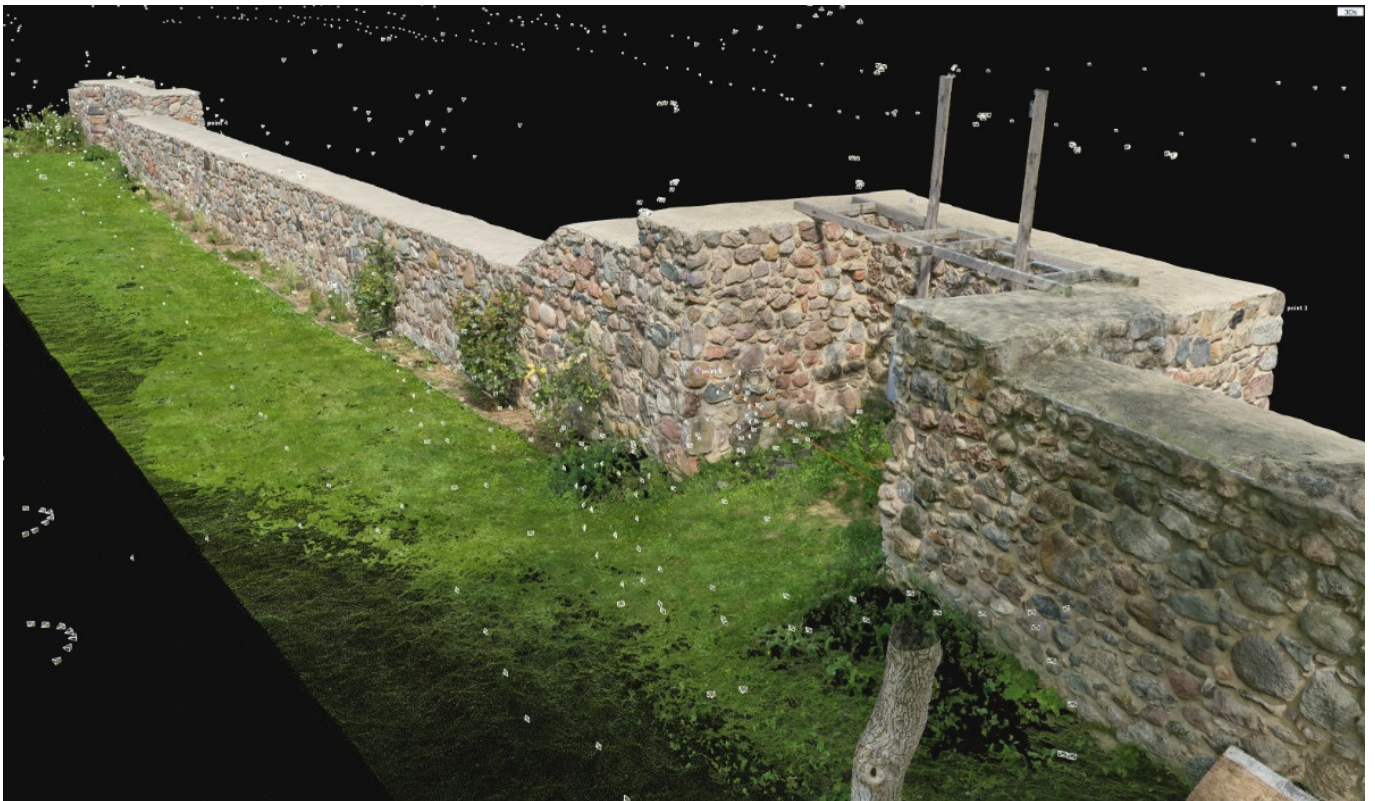
*Obraz chmury punktów z modelu fotogrametrycznego od strony miasta / Biuro Dokumentacji Zabytków.*
