# MORYŃ - town walls and half towers

The city walls of Moryń were built during the 13th and 14th centuries. The defensive system consisted of earthen ramparts, moats, and stone walls with two gates, a water gate, and 32 half-towers. Currently, 27 half-towers (lookouts) remain, serving as the main points of resistance during sieges. Placed every 25-40 meters, they form rectangular projections of the wall, 5-6 meters wide, with no wall on the interior side.

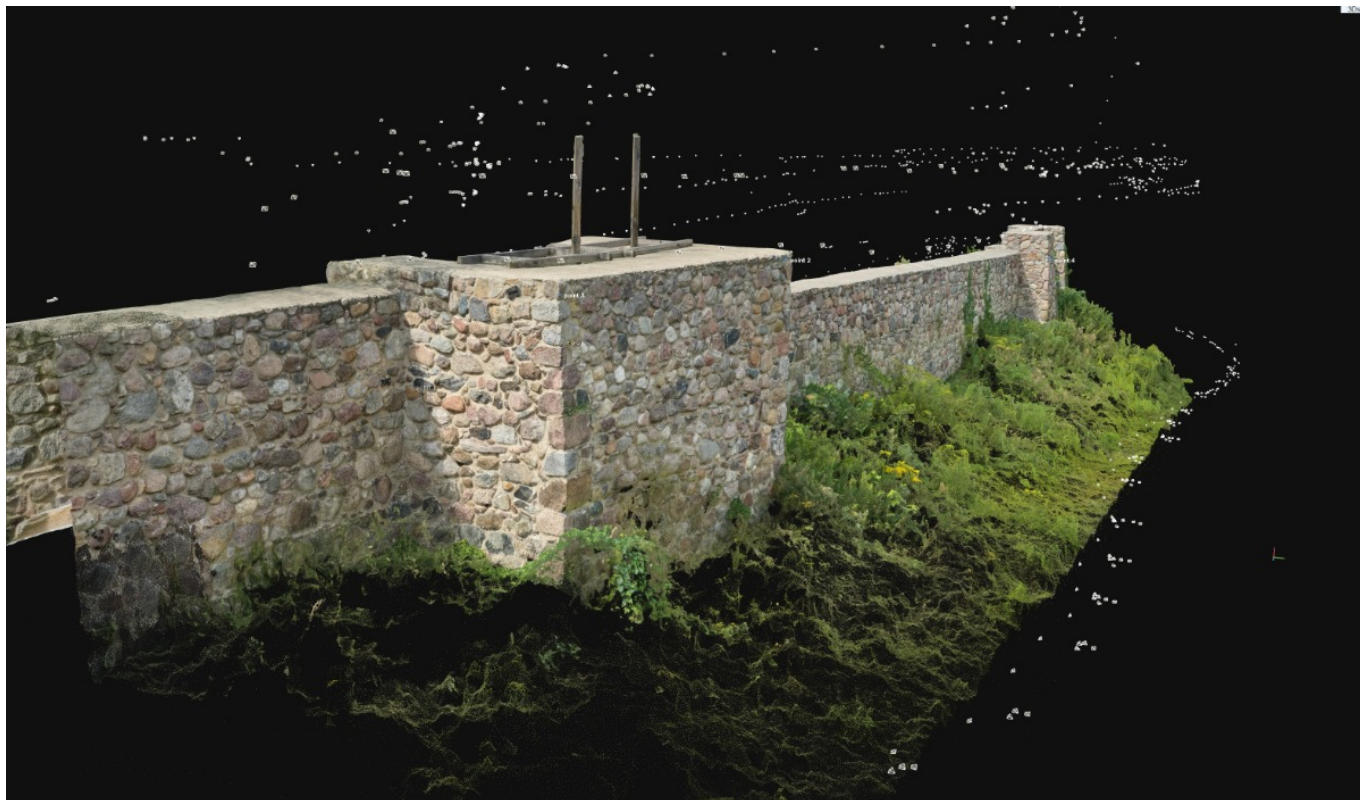
*Point cloud image from a photogrammetric model / Biuro Dokumentacji Zabytków.*

The entire length of the walls is built of natural granite stones (pebbles), bonded with clay-lime mortar. Stones of various sizes were arranged in layers (each measuring about 70 cm in height), levelled by a joint containing stone chipping. The height of the walls, originally reaching up to 7 m, is presently about 4 m, with a width of 90 to 120 cm. The flat crown of the walls is protected by a layer of concrete.

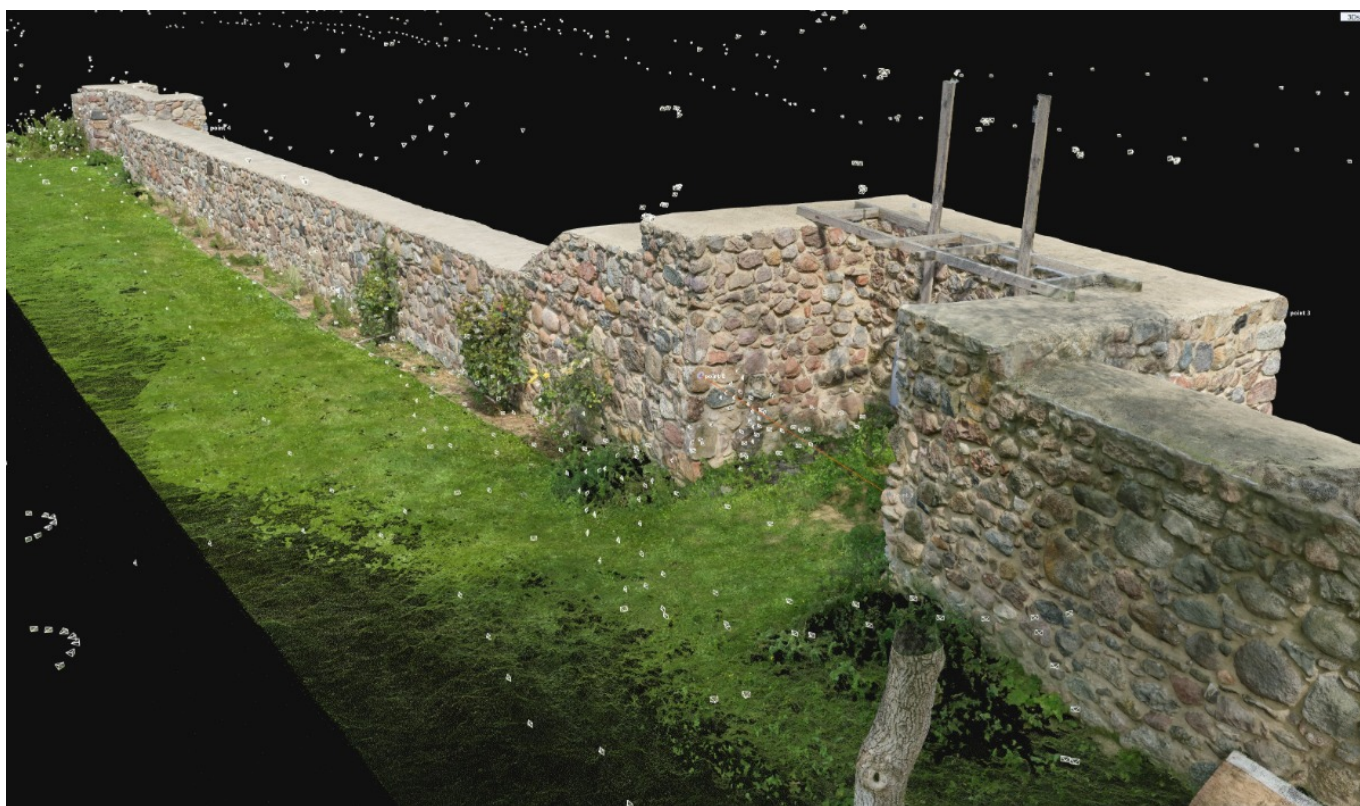
*Point cloud image from the photogrammetric model from the city side / Biuro Dokumentacji Zabytków.*

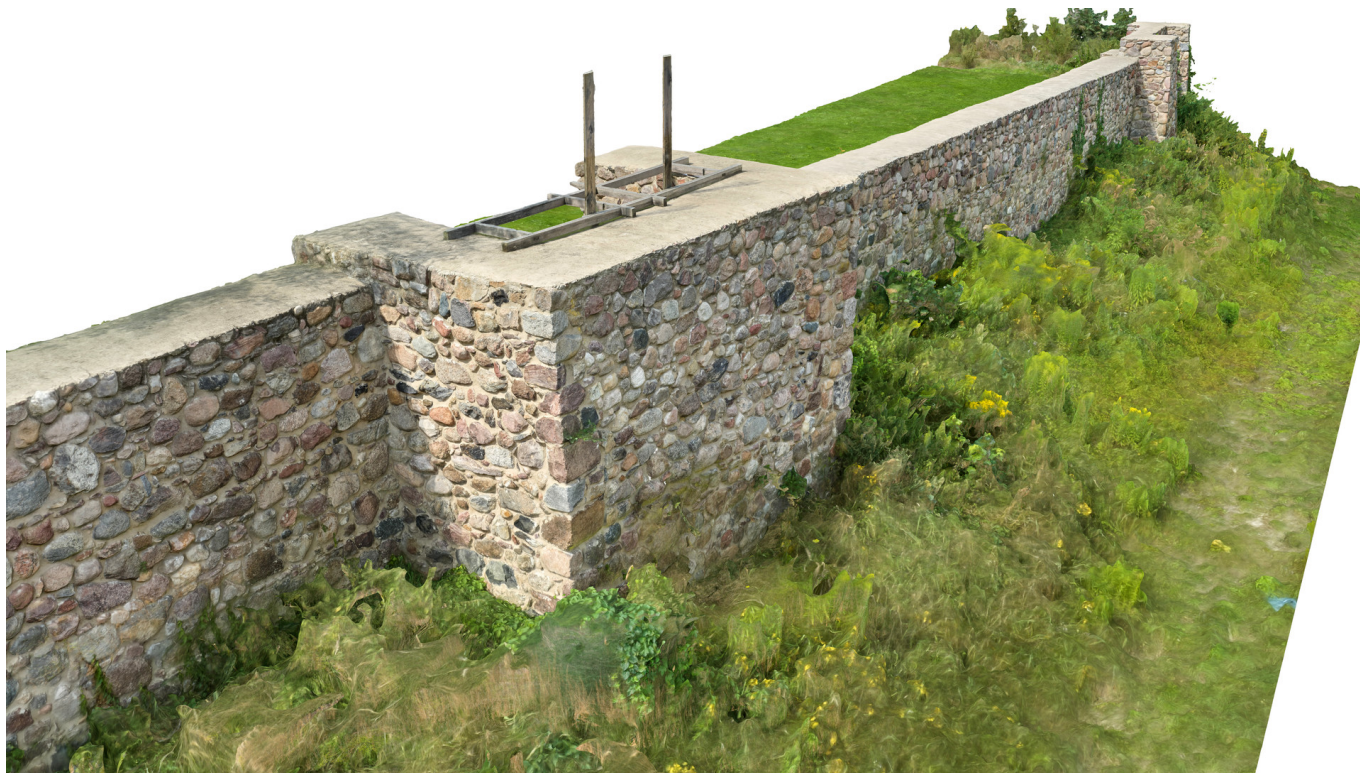
| Etykieta | Element Dublin Core | Metadane |
|---|---|---|
| Tytuł | title | Baszta łupinowa w Moryniu |

| Etykieta | Element Dublin Core | Metadane |
|---|---|---|
| Opis | description | Materiał obiektu: kamień polny |
| Opis | description | Technika wykonania obiektu: mur kamienny |
| Opis | description | Widok modelu baszty łupinowej (półbaszty) z perspektywy ptasiej od strony południowo-wschodniej. Jedna z 27 zachowanych w obwodzie murów czatowni. |

Within the circle of the walls, 27 of the original lookout points (half towers) have been preserved, which were the main points of resistance during the siege. Located every 25-40 metres, they are rectangular wall protrusions (bays), 5-6 metres wide, without a wall on the side facing the city interior. There are no traces of the division into storeys, nor of the embrasures, still visible in Petzold's engraving, also in the upper parts of the length of the walls. In the 15th century, after artillery weapons were introduced into siege technology, the lookout points lost their defensive character. Their role was taken over by larger and more massive full towers, but these were not built in Moryń.

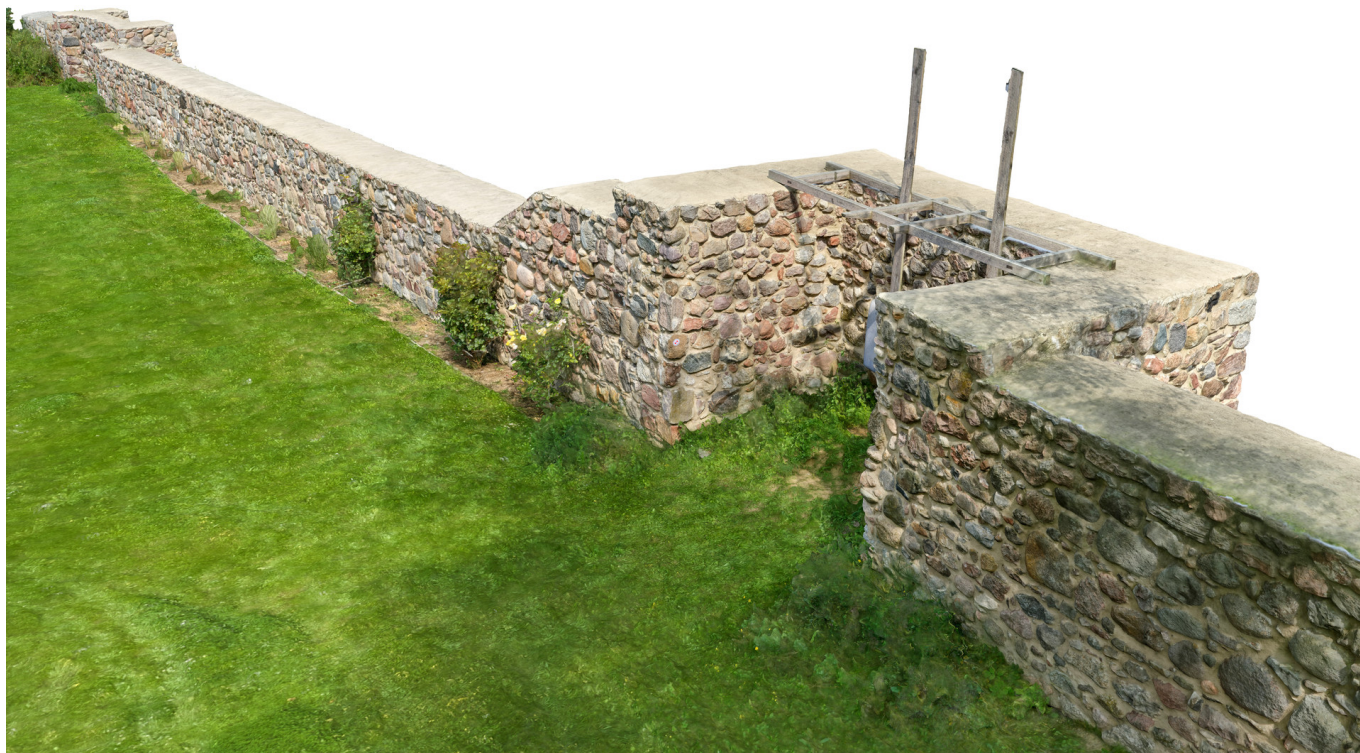
| Etykieta | Element Dublin Core | Metadane |
|---|---|---|
| Tytuł | title | Baszta łupinowa w Moryniu |

| Etykieta | Element Dublin Core | Metadane |
|---|---|---|
| Opis | description | Materiał obiektu: kamień polny |
| Opis | description | Technika wykonania obiektu: mur kamienny |
| Opis | description | Widok modelu baszty łupinowej (półbaszty) z perspektywy ptasiej od strony południowo-zachodniej. Jedna z 27 zachowanych w obwodzie murów czatowni. |

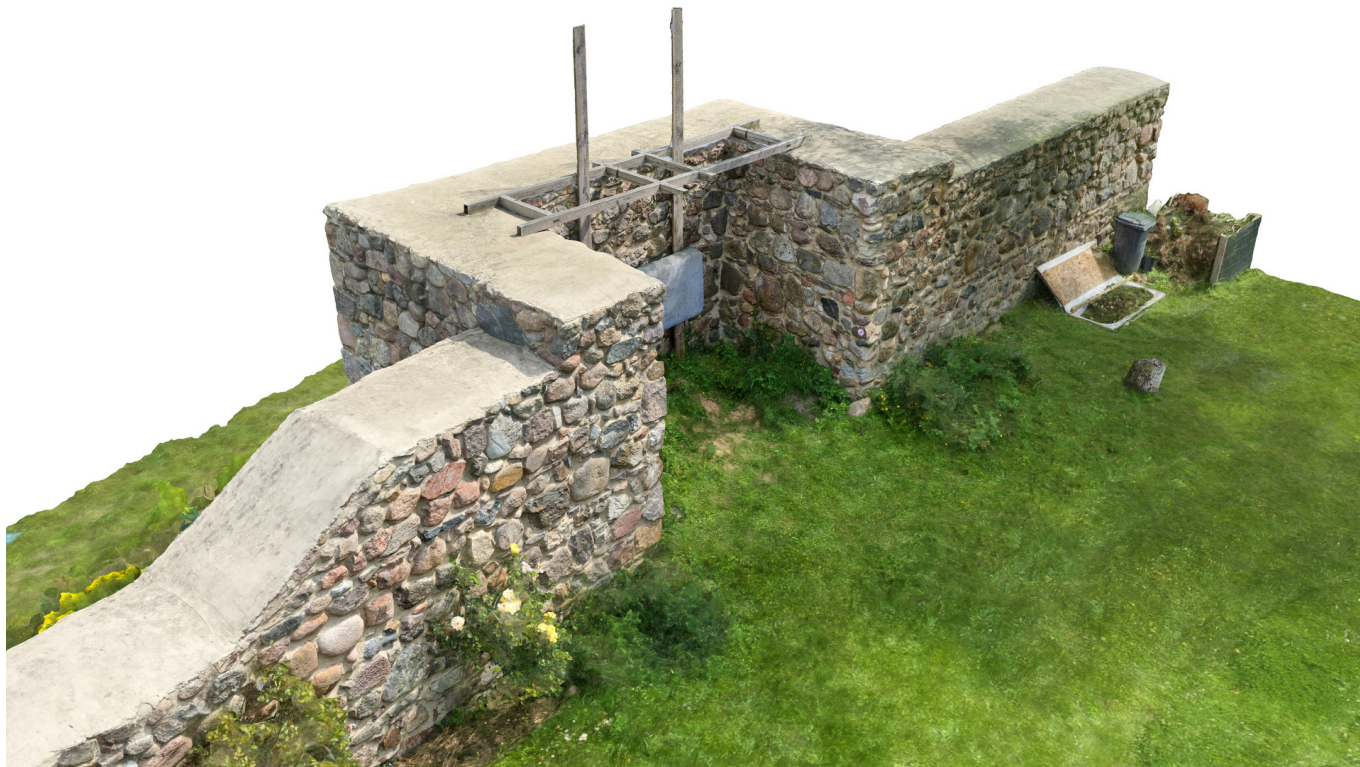
| Etykieta | Element Dublin Core | Metadane |
|---|---|---|
| Tytuł | title | Baszta łupinowa w Moryniu |

| Etykieta | Element Dublin Core | Metadane |
|---|---|---|
| Opis | description | Materiał obiektu: kamień polny |
| Opis | description | Technika wykonania obiektu: mur kamienny |
| Opis | description | Widok modelu baszty łupinowej (półbaszty) z perspektywy ptasiej od strony północno-zachodniej. Jedna z 27 zachowanych w obwodzie murów czatowni. |

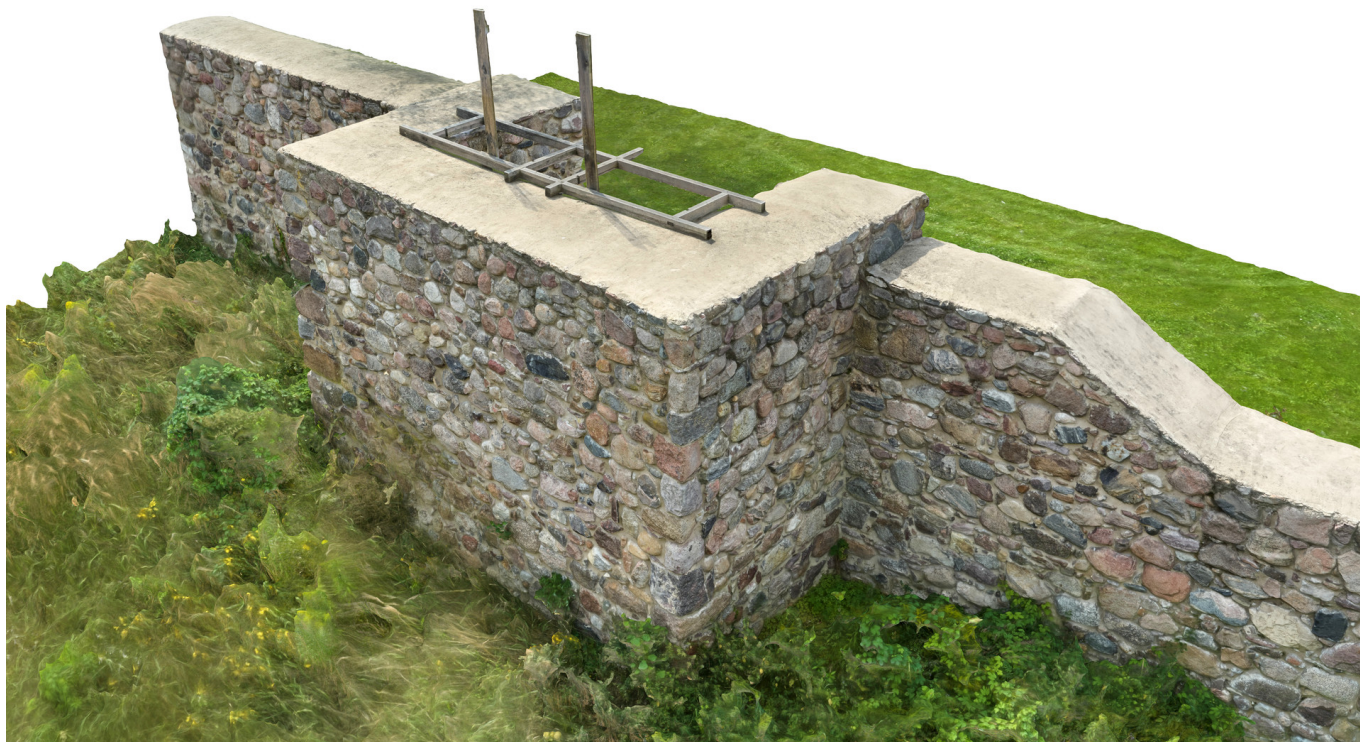
| Etykieta | Element Dublin Core | Metadane |
|---|---|---|
| Tytuł | title | Baszta łupinowa w Moryniu |

| Etykieta | Element Dublin Core | Metadane |
|---|---|---|
| Opis | description | Materiał obiektu: kamień polny |
| Opis | description | Technika wykonania obiektu: mur kamienny |
| Opis | description | Widok modelu baszty łupinowej (półbaszty) z perspektywy ptasiej od strony północno-wschodniej. Jedna z 27 zachowanych w obwodzie murów czatowni. |
